NAMBA なんなん地下街防災推進計画（当初）

平成 28 年 5 月 18 日

大阪地下街株式会社

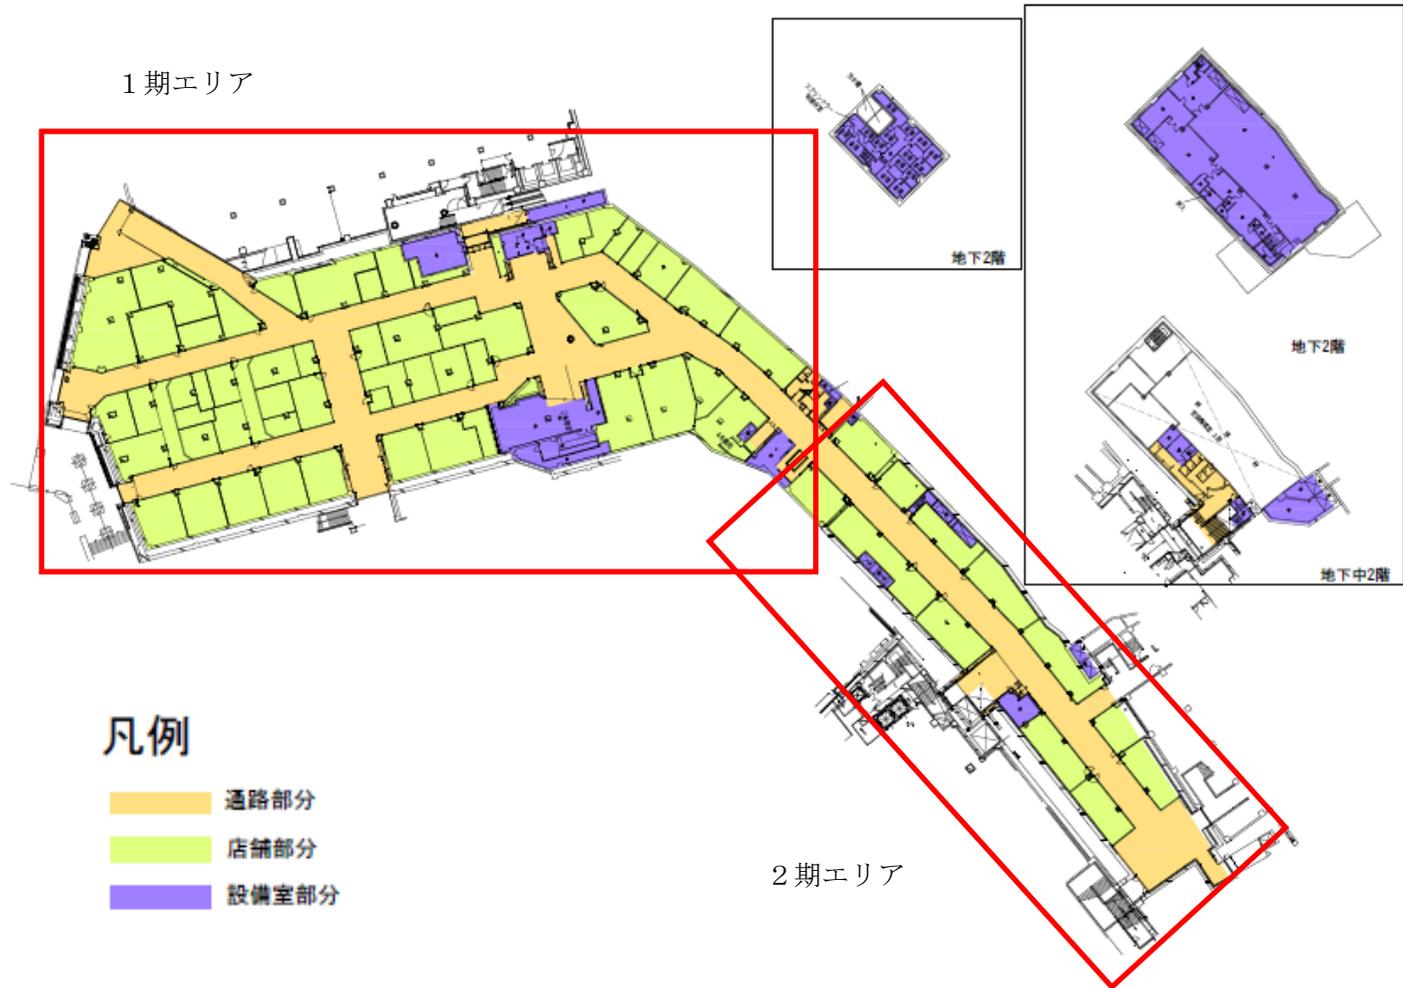
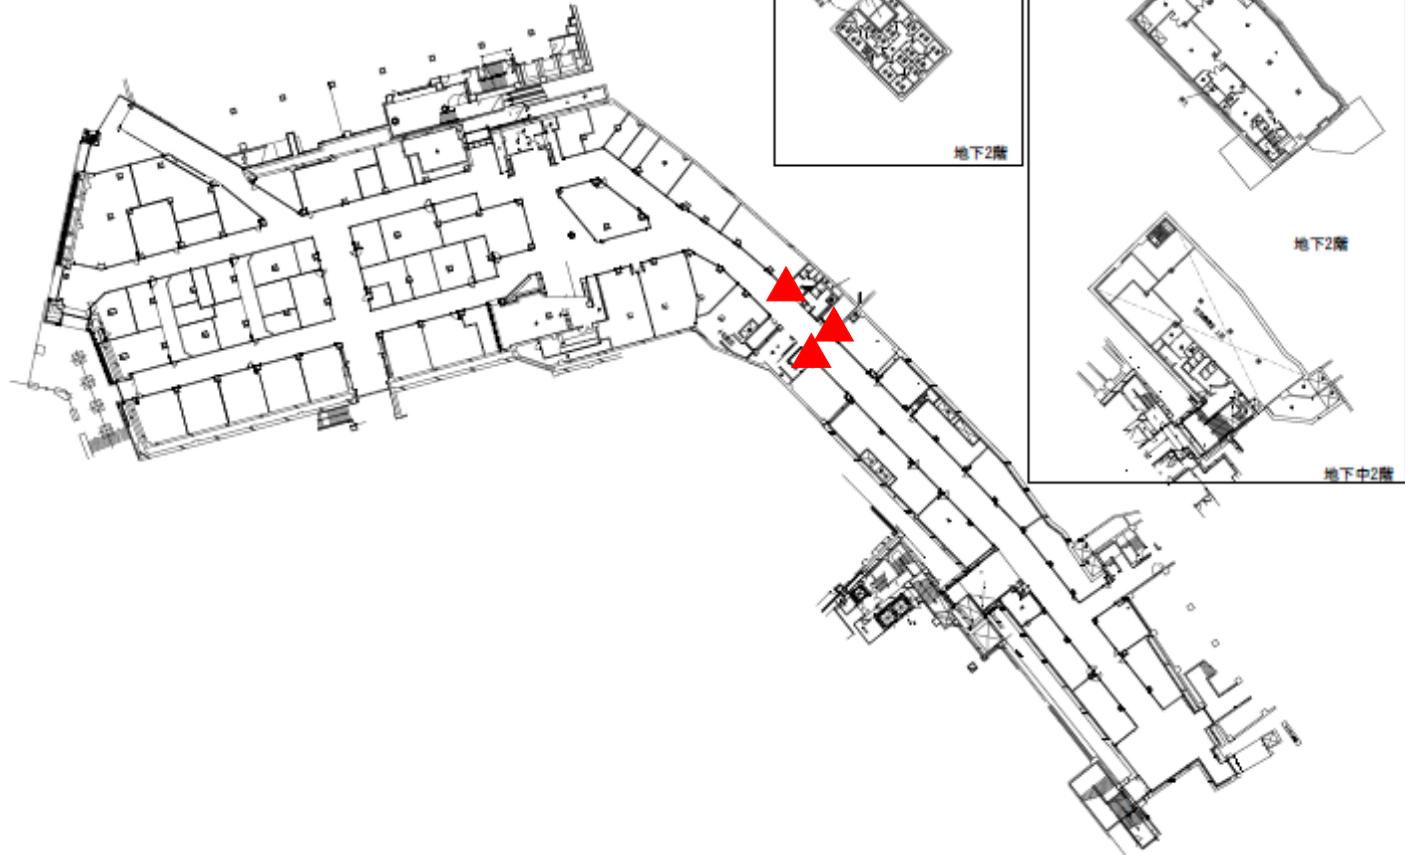
【エリア位置図】

柱に対する破壊形態の照査（曲げ破壊先行＝曲げ破壊時のせん断力 V_{mu} ÷ 柱のせん断耐力 V_{yd} ）を実施した結果、一部の柱がせん断破壊先行型（ $V_{mu}/V_{yd} > 1.0$ ）となった。しかし、側壁等の壁と一体となった柱も多数あり、これら壁一体柱については、柱そのものの耐力に加えて壁の耐力が期待できることから、せん断破壊先行の形態になるとは考えにくい。また、兵庫県南部地震においても、地下構造物では壁柱ではないRC柱が問題となったことから、耐震補強の必要性はないと判断する。

※柱Hの計算は、柱が単独に存在する場合の計算である。現在は壁に埋め込まれた構造となっており、十分安全な状態であるが、将来付属する壁を撤去し、柱単体となった場合はせん断破壊先行型の破壊形態を示すため注意が必要である。

※ ①のうち64本は耐震対策済み、本計画では公共通路部分の3本が対象

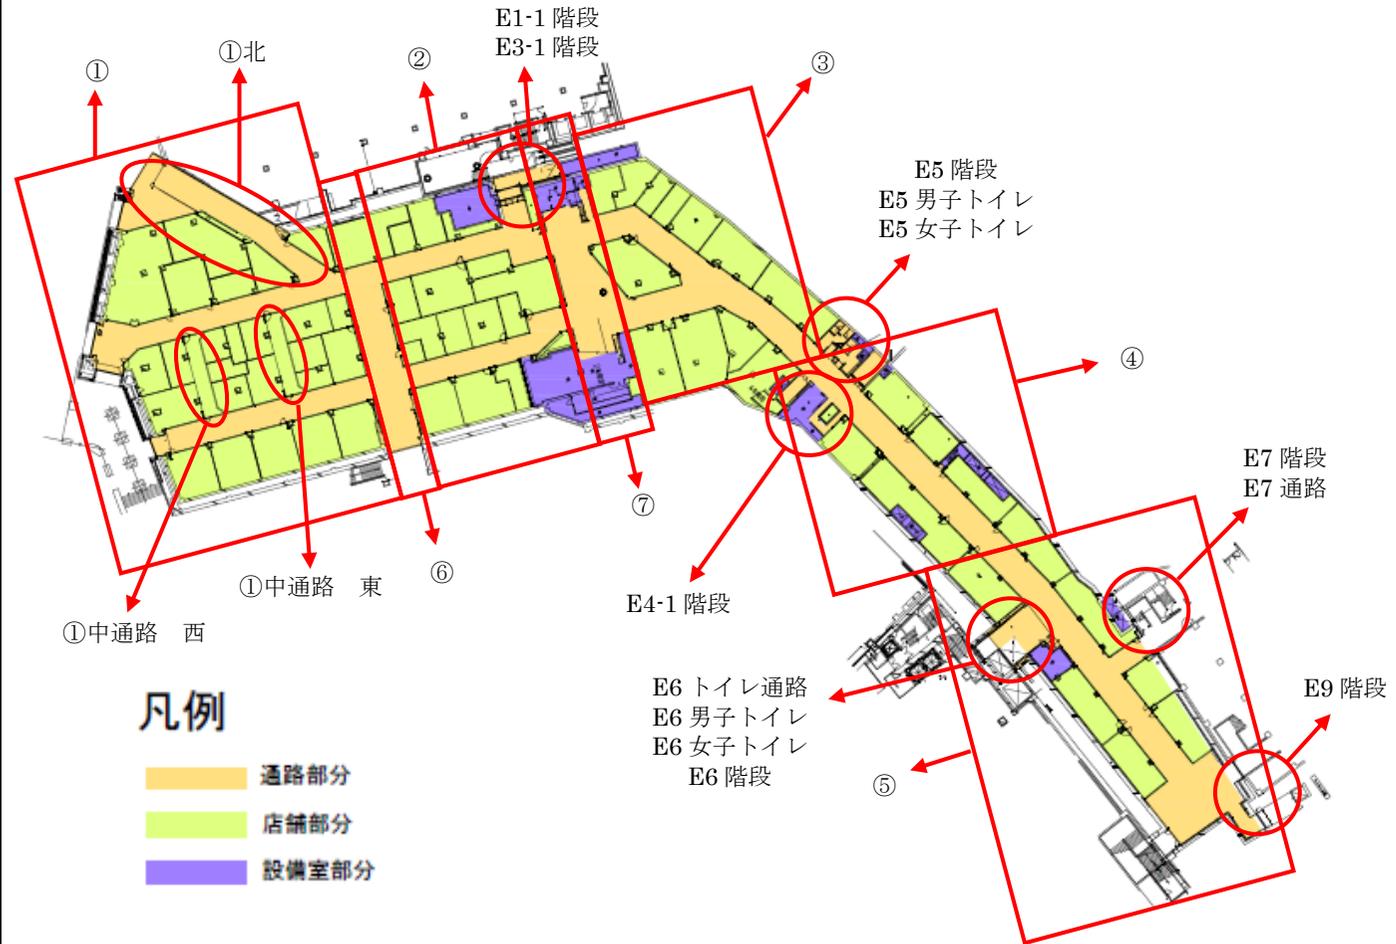
【エリア位置図】

平成 27 年度に実施した、天井点検（点検口の全量点検）の結果を下表に示す。
※は、何らかの不具合があったことを示し、その内容は以下に記述している。

- 外観調査
- ① 漏水あと及び汚れ等については、現状に漏水は見られておらず、地下街の安全性に重大な影響を与えるものではないことから、対策不要。
 - ② ひび、はがれ、さび、浮きについては、長年の利用により生じたものであり、放置すると落下の原因となることから、要対策とする。
- 天井内調査
- ① 防水パン設置及びモルタル補修あとについては、既に対策済みであり対策不要。
 - ② 白華については、現在漏水が見られていないことから対策不要。
 - ③ ハツリ跡、クラック、ジャンカ、露筋、爆裂、モルタル剥離については、今後、劣化が進行し地下街の安全性に影響を与えるものであることから、樹脂注入やシール等による対策を行う。
 - ④ 吊ボルトについては落下の危険性があることから、適切な位置への取替えによる対策を行う。
 - ⑤ シャッターケース取付不完全についても、完全に取り付けを行う。
