ホワイティうめだ地下街防災推進計画（当初）

平成 28 年 5 月 18 日

大阪地下街株式会社

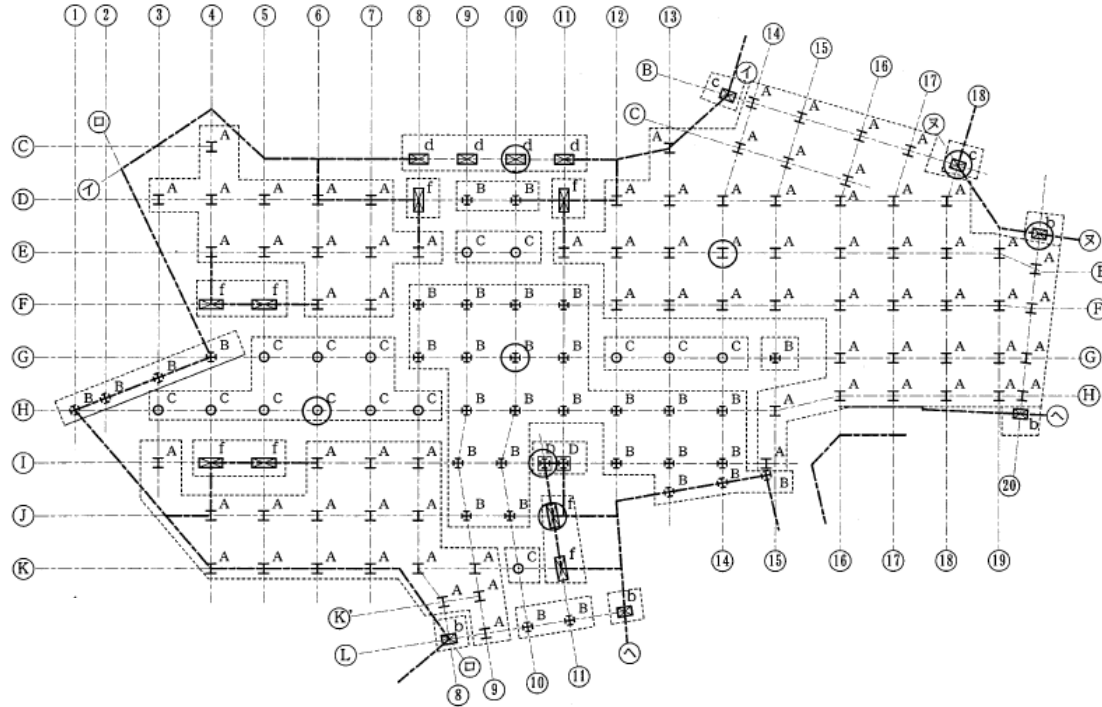
1期Aブロック平面図 (B1F)

エリア		1期								
ブロック		A(B1F)								A(B2F)
柱タイプ		A	B	C	D	b	c	d	f	D
柱種別		鋼柱	鋼柱	鋼柱	鋼柱	RC柱	RC柱	RC柱	RC柱	鋼柱
柱位置		—	—	—	—	端部	端部	端部	中間部	—
照 査 結 果	V_{mu}	637	355	431	397	437	507	722	947	289
	V_{yd}	1,620	1,362	2,354	1,362	234	247	297	437	1,362
	V_{mu}/V_{yd}	0.393	0.261	0.183	0.291	1.868	2.053	2.431	2.167	0.212
端部壁一体柱		—	—	—	—	○	○	○	×	○
本数		77	33	15	2	4	2	2	2	8
耐震補強の要否		不要	不要	不要	不要	不要	不要	不要	要補強	不要

5. 地下街防災推進事業において行われる補助対象事業		
1) 通路等公共的空間の防災性向上に資する施設の整備	<ul style="list-style-type: none"> ・補強が必要とされた柱について、複数の工法（鋼板巻工法、リブバー工法、炭素繊維シート工法、鋼製パネル工法、一面せん断工法）を比較検討した結果、2期Aブロック（B2F）については、経済性の有利な鋼板巻工法を採用する。3期（B1F）については、接続する他施設の柱が近接しており、施工スペースが確保できないことから一面せん断工法を採用し、補強を行う。 ・天井改修について、点検結果の評価に基づき不具合箇所の修繕を行う。 ・躯体コンクリートについて、断面修復及び鉄筋の差し替え等の修繕を行う。

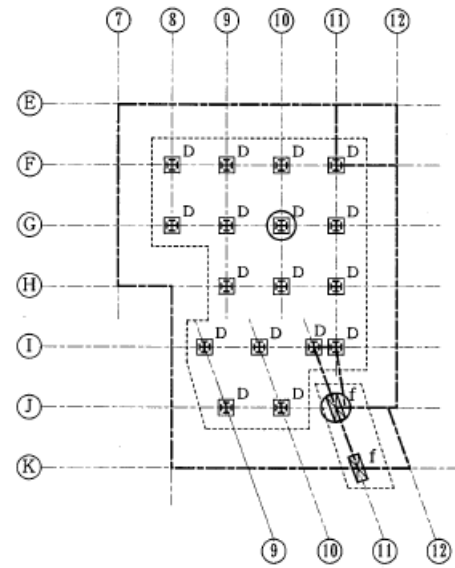
1期Aブロック平面図 (B 2 F)

(耐震対策済み)

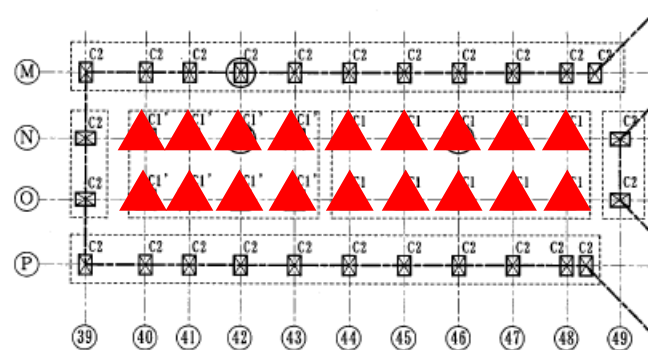
2期Aブロック平面図 (B 2 F)

エリア		2期									
ブロック		A(B1F)			A(B2F)			B(B1F)			
柱タイプ		C1	C2、C2'	C3	C1	C1'	C2	C1	C2、C2'	C3	C4
柱種別		鋼柱	RC柱	RC柱	RC柱	RC柱	RC柱	鋼柱	RC柱	RC柱	鋼柱
柱位置		—	端部	端部	中間部	中間部	端部	—	端部	中間部	—
照 結 査 果	V _{mu}	328	635	555	1,028	1,570	734	331	626	333	442
	V _{yd}	1,450	332	371	433	488	338	1,450	331	254	1,450
	V _{mu} /V _{yd}	0.226	1.913	1.496	2.374	3.217	2.172	0.228	1.891	1.311	0.305
端部壁一体柱		—	○	○	×	×	○	—	○	○	—
本数		28	32	2	10	8	26	27	5	10	17
耐震補強の要否		不要	不要	不要	要補強	要補強	不要	不要	不要	不要	不要

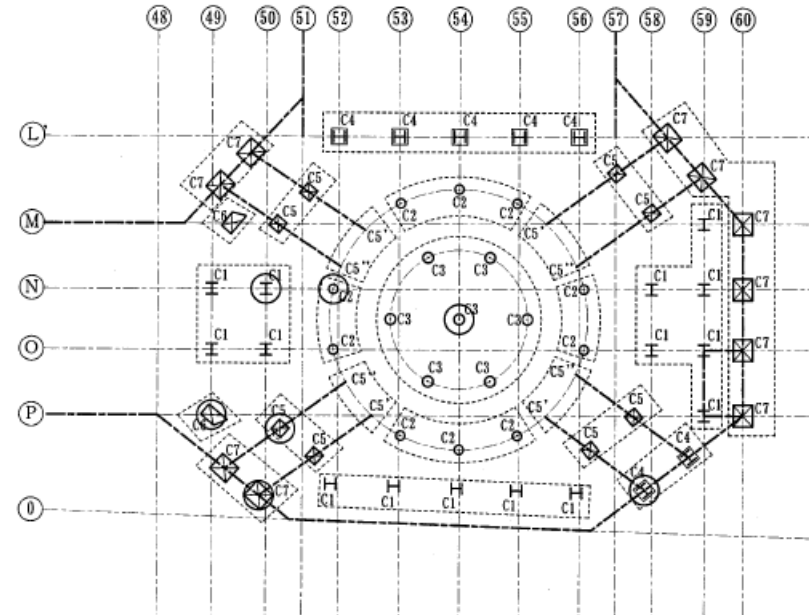
2期Cブロック平面図 (B1F)

エリア		2期						
ブロック		C(B1F)						
柱タイプ		C1	C2	C3	C4	C5	C6	C7
柱種別		鋼柱	鋼柱	鋼柱	鋼柱	RC柱	RC柱	RC柱
柱位置		—	—	—	—	中間部	端部	端部
照 結 査 果	Vmu	310	153	168	388	323	445	928
	Vyd	1,450	2,036	2,354	1,450	304	294	441
	Vmu/Vyd	0.214	0.075	0.071	0.268	1.063	1.514	2.104
端部壁一体柱		—	—	—	—	○	×	○
本数		15	10	7	7	16	2	10
耐震補強の要否		不要	不要	不要	不要	不要	要補強	不要

※C6は本計画とは別に補強を実施

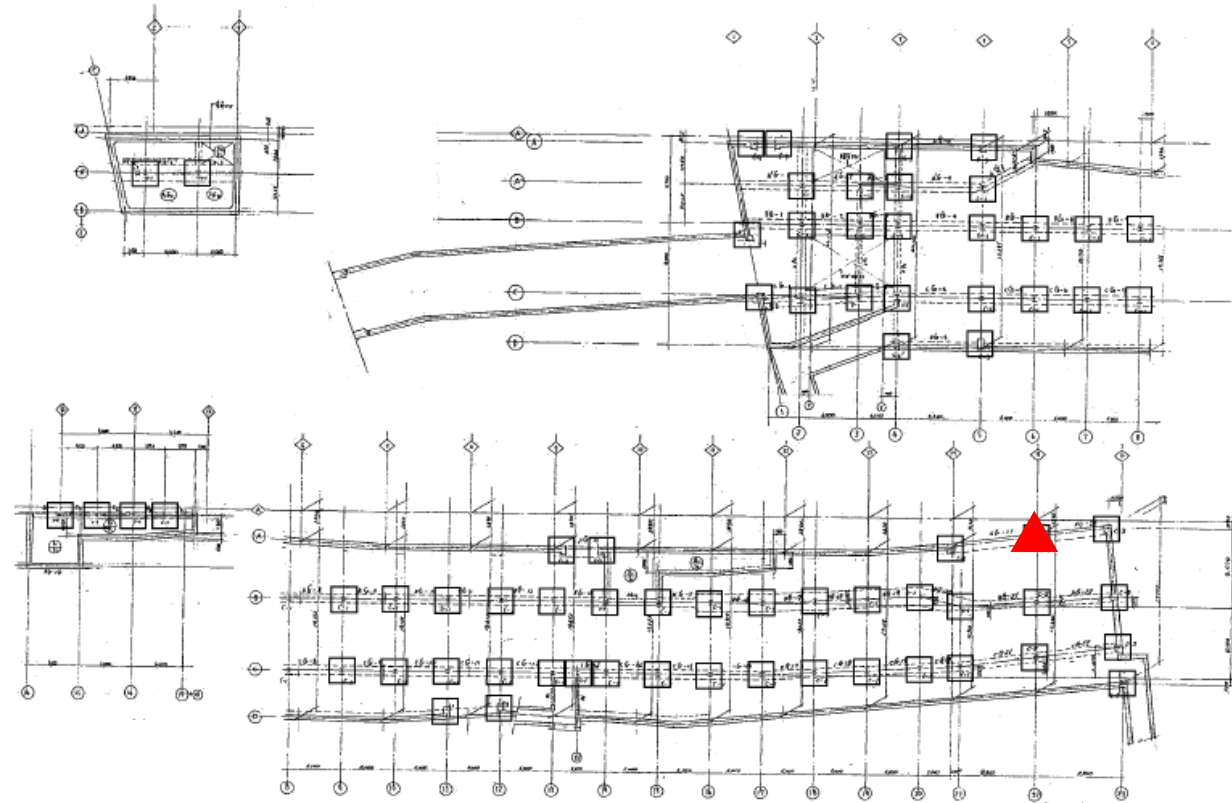
3期平面図 (B 1 F)

エリア		3期						
ブロック		C(B1F)						
柱タイプ		C1	C1A	C2	C5	C3	C3'	C4
柱種別		鋼柱	鋼柱	鋼柱	鋼柱	RC柱	RC柱	RC柱
柱位置		—	—	—	—	端部	端部	端部
照 結 査 果	Vmu	440	533	319	146	712	766	1,017
	Vyd	1,450	2,597	2,990	270	633	633	865
	Vmu/Vyd	0.303	0.205	0.107	0.541	1.125	1.210	1.176
端部壁一体柱		—	—	—	—	○	○	×
本数		46	1	2	4	16	1	1
耐震補強の要否		不要	不要	不要	不要	不要	不要	要補強

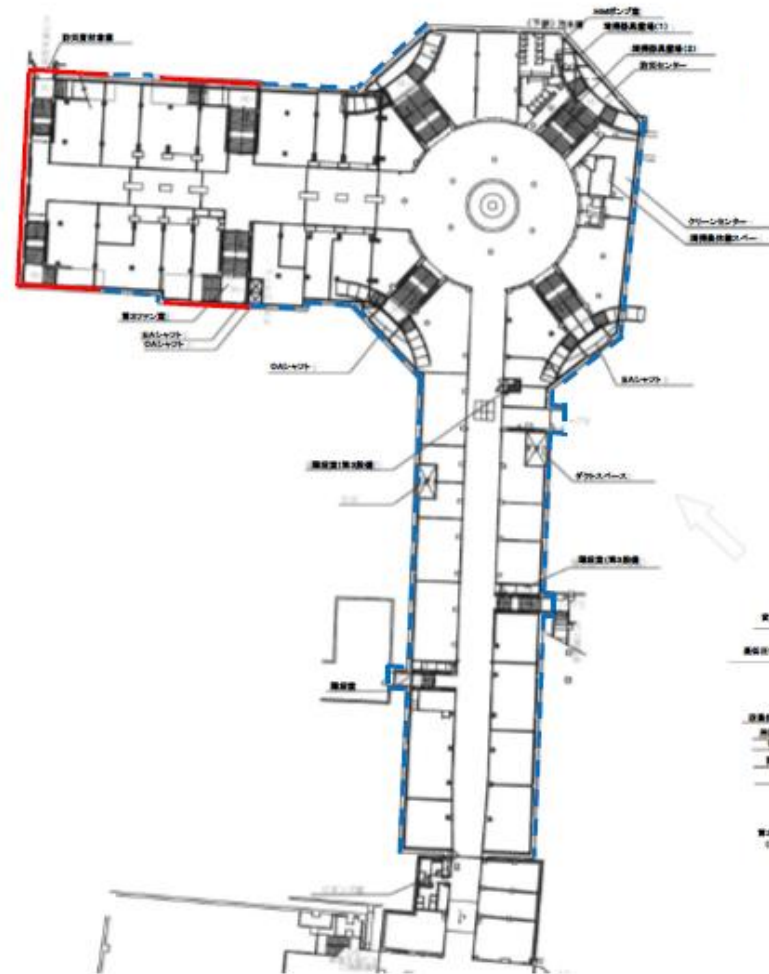
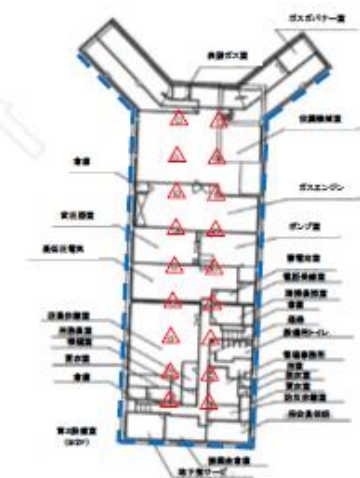
【2期エリア】

- 壁面補修が必要な箇所
(公共通路部分)
- - - 壁面補修が必要な箇所
(店舗部分：地下街施工)

鉄筋露出が多数確認され、漏水や遊離石灰が部分的に認められた。露出している鉄筋には断面欠損を伴う著しい腐食も部分的に見られた。鉄筋露出、漏水等の損傷については、構造物の安全性能や耐久性に大きく影響を及ぼすことから適切な処置を実施することが必要と思われる。

部分的に表面錆（腐食度B）の腐食が認められた。当該箇所の中性化残りは15mm以下であることから、これらの腐食は、中性化によるものと思われる。

局部的であるが中性化の劣化過程は、劣化期となることから、かぶりが少ない箇所や鉄筋露出箇所については、断面修復等の対策を実施することが望ましい。また、鉄筋に断面欠損が見られる箇所は鉄筋の取替え等を実施することが必要と思われる。
