ホワイティうめだ地下街防災推進計画（当初）

平成 28 年 5 月 18 日

大阪地下街株式会社

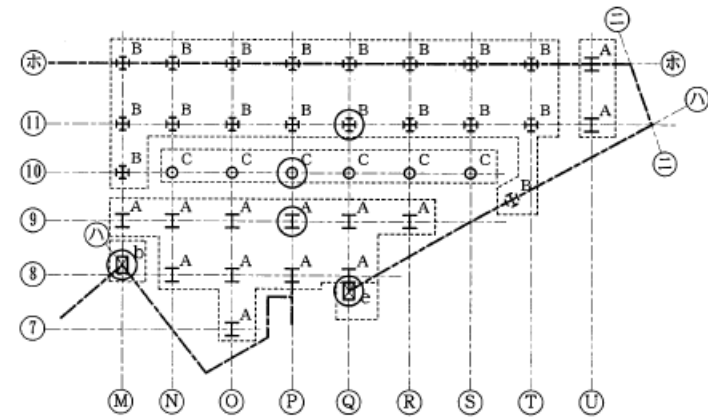
1期Bブロック平面図 (B 1 F)

エリア		1期									
ブロック		A(B2F)	B(B1F)					C(B1F)			
柱タイプ		f	A	B	C	b	e	A	B	b	e
柱種別		RC柱	鋼柱	鋼柱	鋼柱	RC柱	RC柱	鋼柱	鋼柱	RC柱	RC柱
柱位置		中間部	—	—	—	端部	端部	—	—	端部	端部
照 査 結 果	V_{mu}	872	692	364	467	446	586	739	443	390	571
	V_{yd}	446	1,620	1,362	2,354	237	254	1,620	1,362	234	259
	V_{mu}/V_{yd}	1.955	0.427	0.267	0.198	1.882	2.307	0.456	0.325	1.667	2.205
端部壁一体柱		○	—	—	—	○	○	—	—	○	○
本数		2	13	18	6	1	1	40	1	3	1
耐震補強の要否		不要	不要	不要	不要	不要	不要	不要	不要	不要	不要

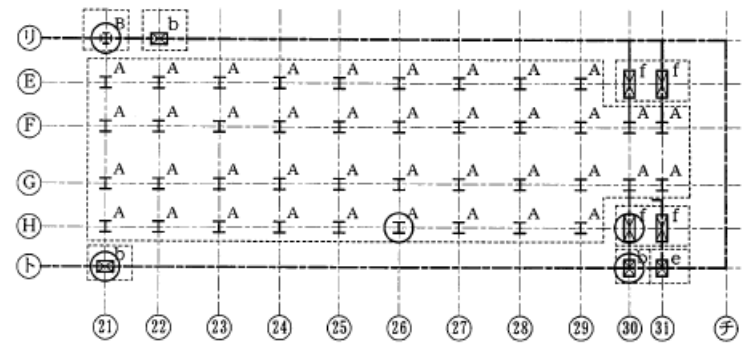
1期Cブロック平面図 (B 1 F)

エリア		1期									
ブロック		C(B1F)	D(B1F)					E(B1F)			
柱タイプ		f	A	C	b	c	e	f	A	a	b
柱種別		RC柱	鋼柱	鋼柱	RC柱	RC柱	RC柱	RC柱	鋼柱	RC柱	RC柱
柱位置		中間部	—	—	端部	端部	端部	中間部	—	中間部	端部
照 結 査 果	V _{mu}	786	717	495	412	477	618	695	692	283	448
	V _{yd}	415	1,620	2,354	235	247	264	398	1,620	191	237
	V _{mu} /V _{yd}	1.894	0.443	0.210	1.753	1.931	2.341	1.746	0.427	1.482	1.890
端部壁一体柱		○	—	—	○	○	○	○	—	○	○
本数		4	71	3	2	2	5	3	19	2	4
耐震補強の要否		不要	不要	不要	不要	不要	不要	不要	不要	不要	不要

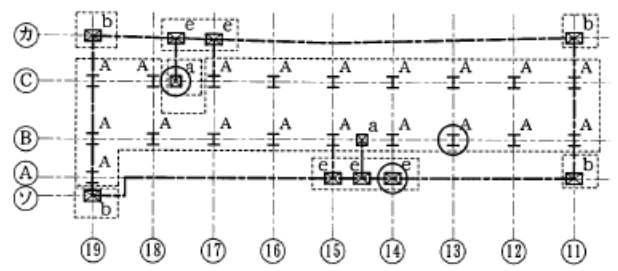
1期Eブロック平面図 (B 1 F)

エリア		1期							
ブロック		E(B1F)	F(B1F)					F(B2F)	
柱タイプ		e	A	B	a	b	e	f	D
柱種別		RC柱	鋼柱	鋼柱	RC柱	RC柱	RC柱	RC柱	鋼柱
柱位置		端部	—	—	中間部	端部	端部	中間部	—
照 結 査 果	V _{mu}	439	744	388	255	417	488	662	308
	V _{yd}	243	1,620	1,362	184	233	246	388	1,362
	V _{mu} /V _{yd}	1.807	0.459	0.285	1.386	1.790	1.984	1.706	0.226
端部壁一体柱		○	—	—	○	○	○	○	—
本数		5	36	7	2	2	3	1	6
耐震補強の要否		不要	不要	不要	不要	不要	不要	不要	不要

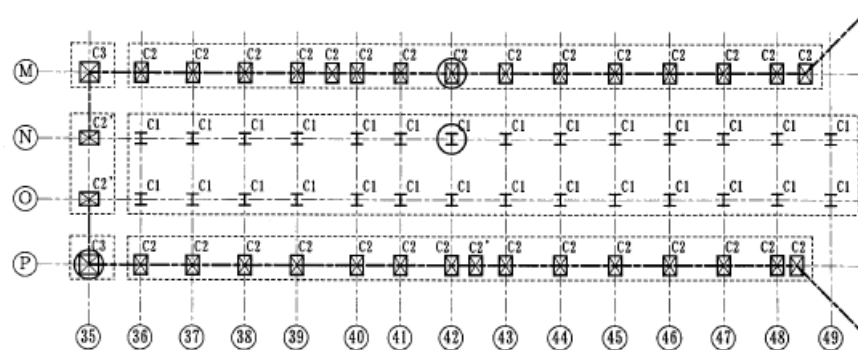
2期Aブロック平面図 (B 1 F)

エリア		2期									
ブロック		A(B1F)			A(B2F)			B(B1F)			
柱タイプ		C1	C2、C2'	C3	C1	C1'	C2	C1	C2、C2'	C3	C4
柱種別		鋼柱	RC柱	RC柱	RC柱	RC柱	RC柱	鋼柱	RC柱	RC柱	鋼柱
柱位置		—	端部	端部	中間部	中間部	端部	—	端部	中間部	—
照 結 査 果	V _{mu}	328	635	555	1,028	1,570	734	331	626	333	442
	V _{yd}	1,450	332	371	433	488	338	1,450	331	254	1,450
	V _{mu} /V _{yd}	0.226	1.913	1.496	2.374	3.217	2.172	0.228	1.891	1.311	0.305
端部壁一体柱		—	○	○	×	×	○	—	○	○	—
本数		28	32	2	10	8	26	27	5	10	17
耐震補強の要否		不要	不要	不要	要補強	要補強	不要	不要	不要	不要	不要
